650ev400焊装线通过性分析

【目的】

通过分析650ev400款前地板数模与现有夹具数模适配情况，寻找干涉位置，以评价650ev400与燃油款地板夹具能否共用，按车身所提供信息及钣金数模制作焊装线设备整改方案。

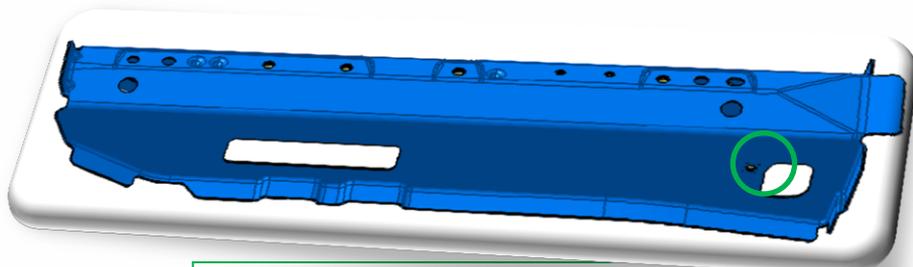
缺少加油口盖拉锁开启器安装螺母，增加一个Q37106焊接方螺母。

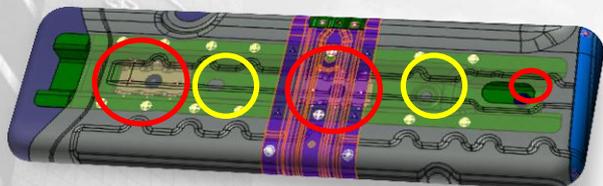
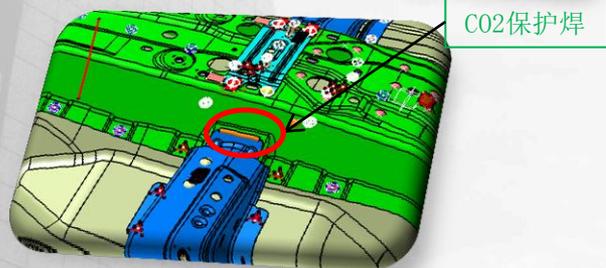
4.1.6、工位：FF100前地板

a、地板下纵梁中间焊接一个螺母加强板，新增夹具FF100-01。

b、前地板中部下加强梁型变化，上部切除，新增一个定位孔。排气管安装挂钩取消。前地板后部加强板深度变浅。

c、前地板整体抬高，对应的所有夹具需整改。

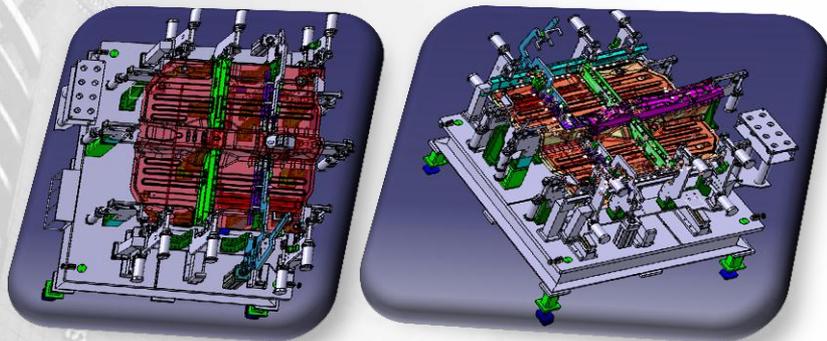
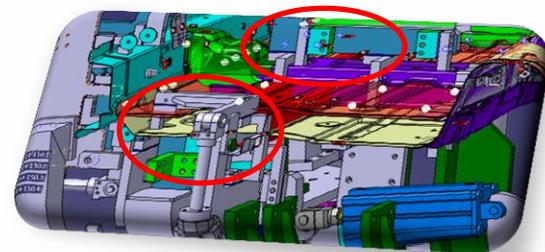
- a、FF200-03-product1:支撑块, 前地板主定位销需伸缩切换。
- b、FF200-03-02:支撑块, clamp切换。200-03-04纵梁定位销取消。
- c、右边symmetry of FF200-03与之对称。

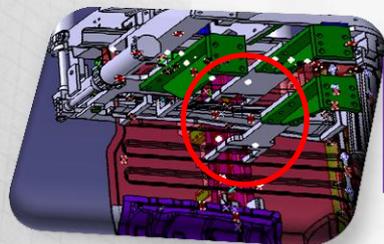
- a、FF200-09:2支LOCATOR的Support改造伸缩共用。
- b、右边symmetry of FF200-09与之对称。

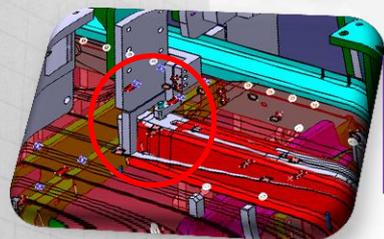
- a、FF200-04:支撑块改造（开口增大，Z向伸缩）。200-04-03纵梁定位销取消。
- b、右边symmetry of FF200-04与之对称。

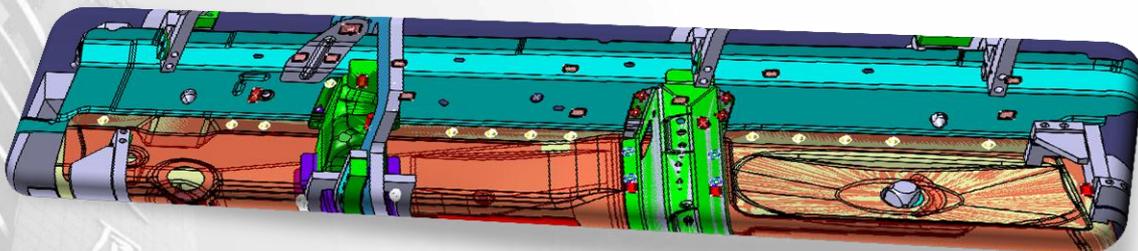
6、注：前地板抬高，那么与门槛搭接处，焊接位置不足，如何解决？9/25确认前地板与门槛搭接位置与650相同。

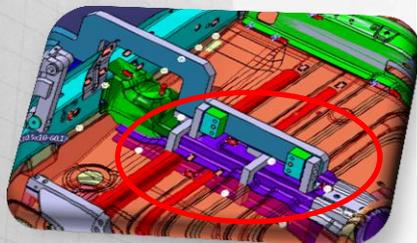
a、FF200-10:clamp改造（新件压紧块、定位销 固定于clamp上，旧件压紧块、定位销 在clamp上采用气缸伸缩切换）。
b、右边symmetry of FF200-10与之对称。

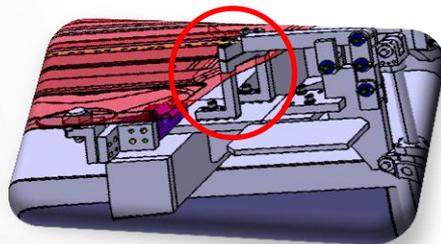
- a、FF300-03:2个支撑块X向往前加长约12mm（避开新件干涉位置）。Clamp上的压紧块相对应X向往前移12mm新旧车型共用。
- b、右边symmetry of FF300-03与之对称。
- c、FF300-11前定位销不变共用。

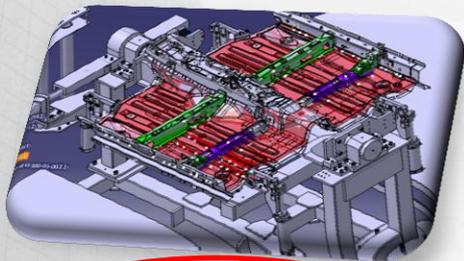
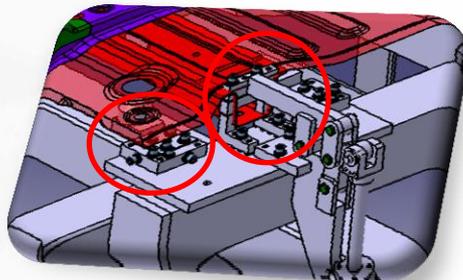
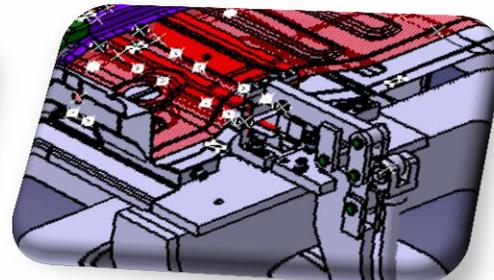
- a、FF300-09后定位销改造为Z向伸缩切换。
- b、FF300-02:纵梁变宽，地板抬高。旧的整支locator主体不变，仅改造为X向伸缩。新的新制一套locator采X向伸缩，而且需要与旧的形成切换互相避开方式。
- c、右边symmetry of FF300-02与之对称。

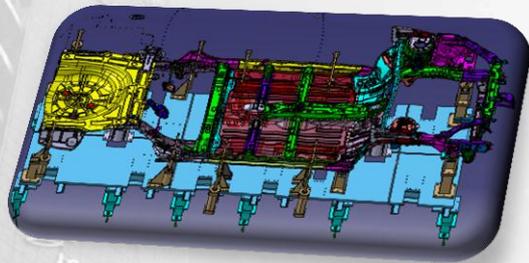
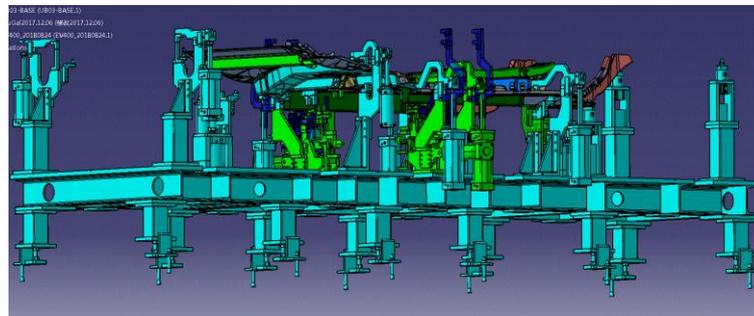
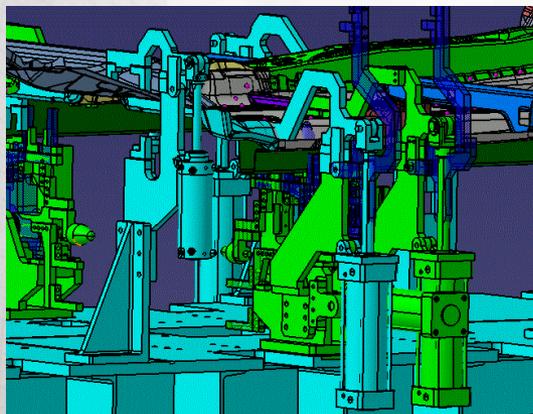
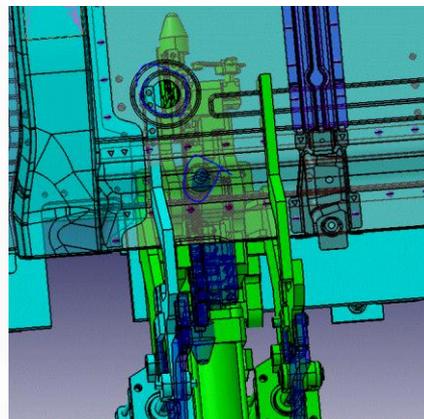
4.3.1、工位: UB03

前地板型变, 此夹具改造。

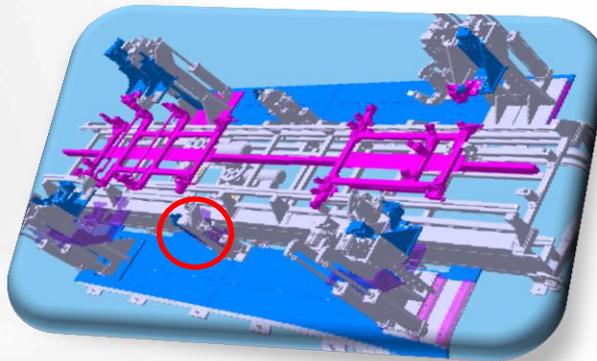
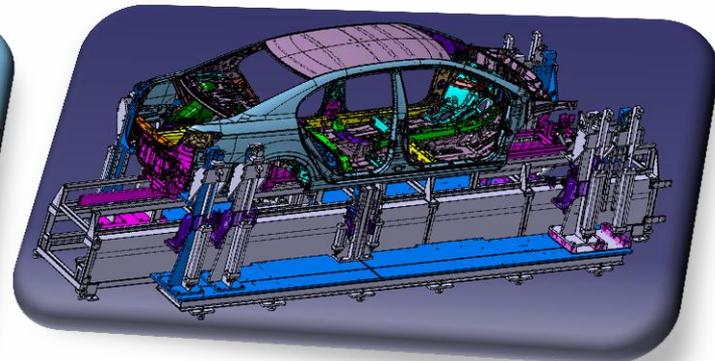
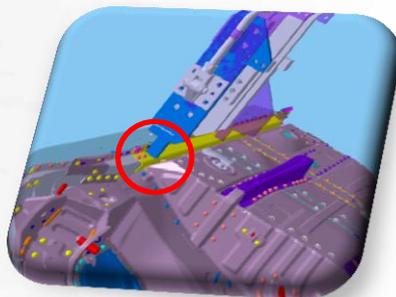
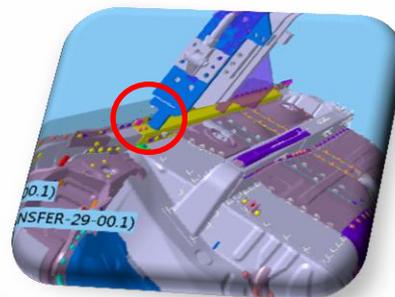
4.3.4、工位：MB90

- a、红圈处支撑点为门槛，650ev该处无变化。
b、MB90设备无改动。
c、MB90数模：10-16/650夹具数模上车体/主焊线/LF-MB090-00.3dxml。
